PROBLEMATIQUE DE CONSERVATION DES CERAMIQUES ARCHITECTURALES.

AZAZZA HAFIZA

Photos de 1 à 12 : Matérialisation des maladies de la céramique architecturale sur des carreaux du palais du Bey de Constantine.

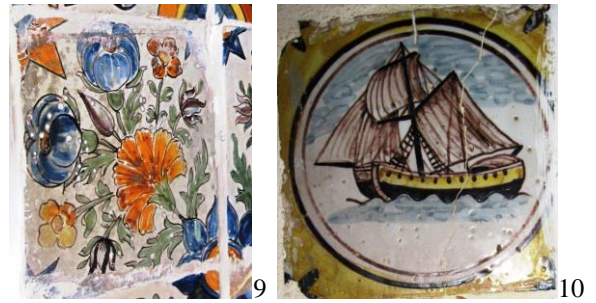
9: Bombement.

10: Combinaison de plusieurs maladies.

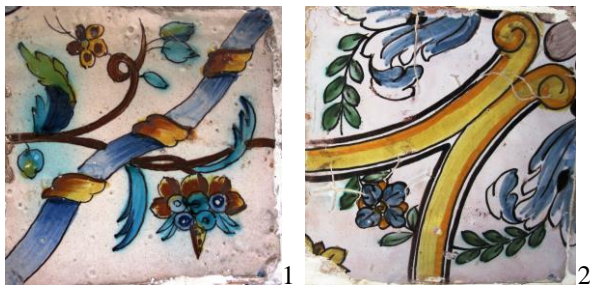
1 : Pinholing.

2 : Fissuration.

V-1-3 : La fissuration est l'une des dégradations les plus constatées. Elle est due aux chocs de vibration subis par les carreaux, et aux divers stress mécaniques dont essentiellement les déplacements des carreaux d'un endroit à un autre. L'autre facteur d'apparition de fissures sur les faïences est lié aux variations de température.

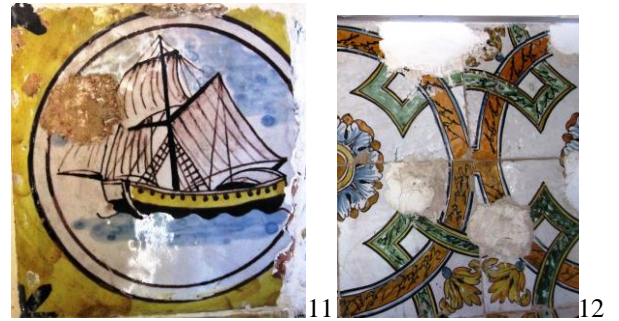
11: Exfoliation.

12 : mauvaises réparations + Concrétions (plaquage).

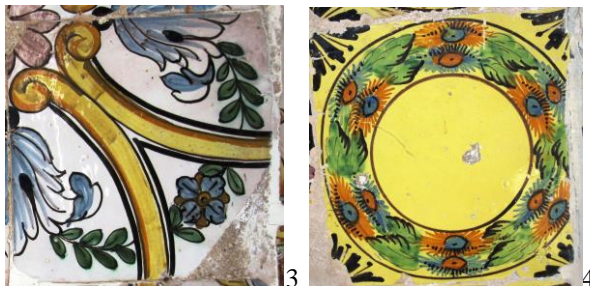
3 : Abrasion/ Erosion + Consommation. 4: Ecaillage ou escoussage ou écoussage.

C'est une dégradation observée particulièrement sur les carreaux hollandais. Deux situations en sont la cause. La première est liée à la fabrication, où l'écaillage du carreau commence par les côtés et se propage par ensuite vers l'intérieur. La deuxième raison est amputable au manque d'attention lors de la mise en œuvre (plus le carreau est fin, moins il supporte les coups des carreleurs sur sa surface).

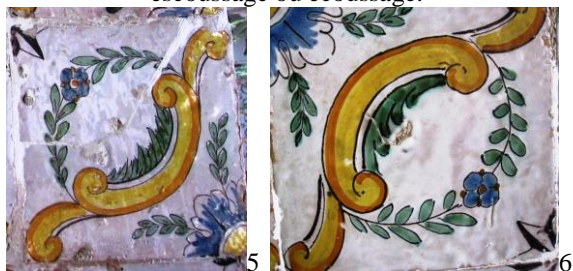
5 : Fracturation.

6 : Début d'écaillage.

V-1-4: La fracturation, quant à elle, a lieu suite à une fissuration prononcée du carreau. Elle est essentiellement due aux variations de températures et autres stress mécaniques ou de mise en œuvre.

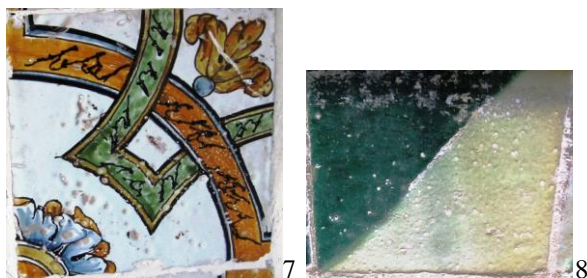
7-8: Alvéolisation.
