أثر العدوان الإسرائيلي على التراث العمراني في قطاع غزة
دراسة تحليلية لمبنى محكمة البلدية بمدينة غزة - حالة دراسية-

The Impact of the Recent Israeli Aggression on the Architectural Heritage in the Gaza StripAn analytical study of the municipal court building in Gaza City - A Case Study –

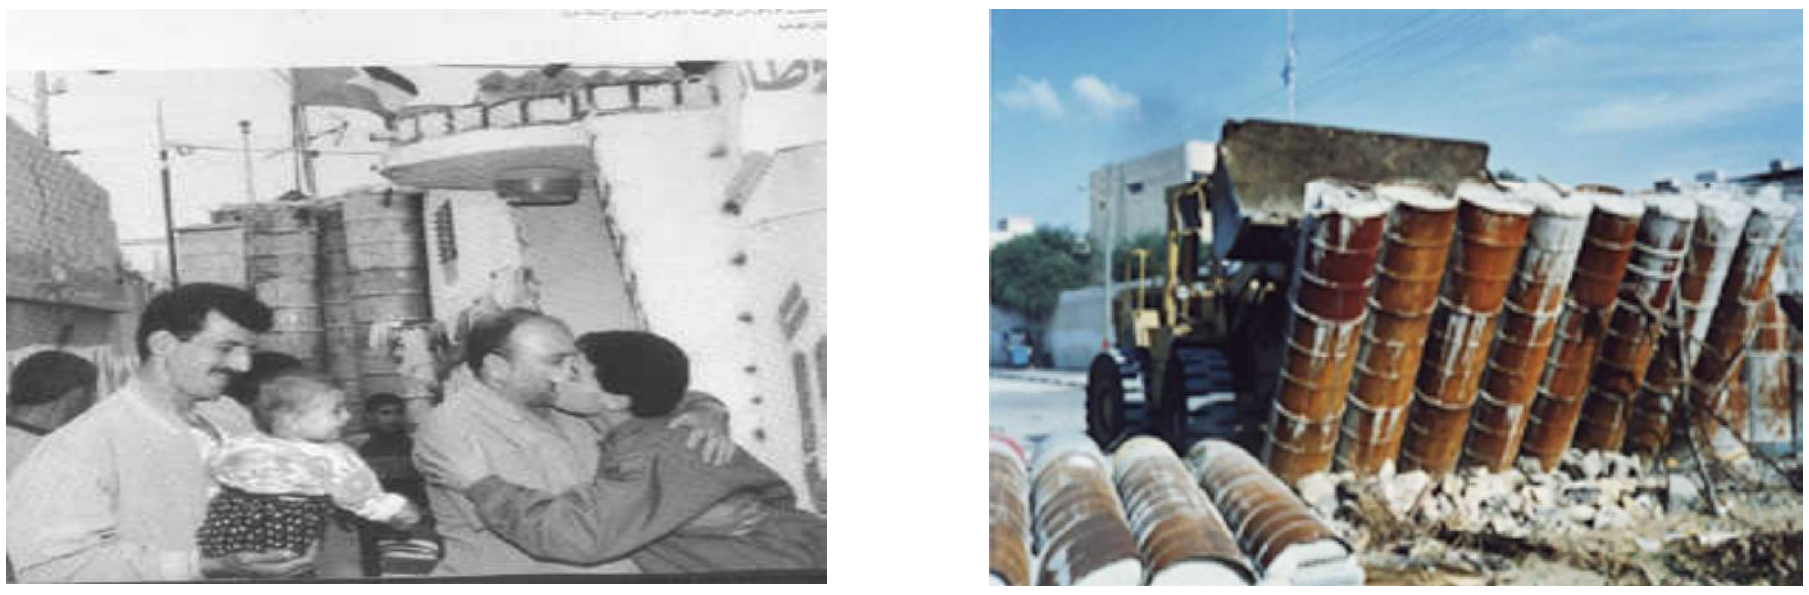
شكل(5): يوضّح

خلال فترة الاحتلال الإسرائيلي قامت قوات الاحتلال بسد بعض الشوارع وتحديد مسارات البعض الآخر باستخدام براميل أسمنتية-انظر شكل(5)، كما كان تطوّر المدينة متوقفاً في فترة الانتفاضة 1994-1987م، حيث عانت المدينة من تدهور عام في البنية الفيزيائية للبيئة العمرانية بجميع مكوّناتها وذلك للنقص الحاد في مجالات الصيانة على المستويين العام والخاص.

البراميل الأسمنتية التي تم استخدامها من قبل الاحتلال في سد الشوارع الرئيسية في قطاع غزة أثناء الانتفاضة الأولى

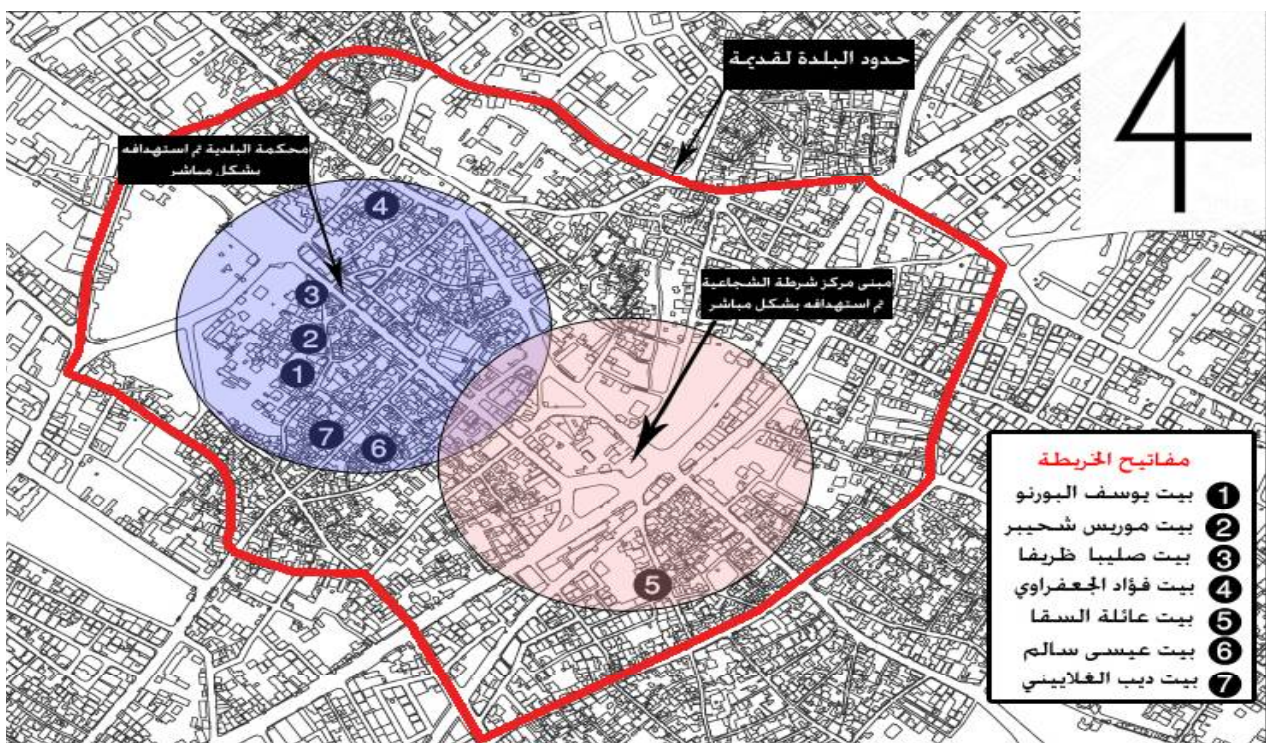
شكل(11): يوضح
أهم المباني السكنية الأثرية الموجودة بالبلدة القديمة والتي تأثرت بالعدوان الإسرائيلي على القطاع

تمثلت النسبة العظمى للتراث العمراني الذي تأثر بطريقة غير مباشرة بالمباني الأثرية السكنية الموجودة بالبلدة القديمة بمدينة غزة، حيث تضرّرت بشكل غير مباشر من أثر القصف والارتجاجات التي خلّفتها القنابل المستخدمة في العدوان على المباني الأمنية والعسكرية المجاورة لها والتي كان من أبرزها المباني السكنية المحيطة بالمبنى الأثري (مبنى محكمة البلدية) ومركز شرطة الشجاعية الذين تم استهدافهما بشكل مباشر] 6[- انظر شكل(11).
