## **التخزين المتحفي بالمتحف العمومي بسطيف.**

أ(ة).سي الطيب رشيدة - أ.د. بالحاج معروف.

مخبر التراث الأثري وتثمينه- جامعة تلمسان

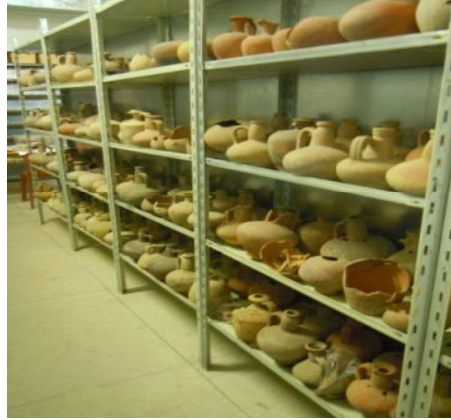
الصورة رقم (02) النوع الثاني من الرفوف.

فأما من حيث المادة فقد استخدمت الرفوف الحديدية، لكنها غير قوية ومتينة بما فيه الكفاية، وهذا ما يلاحظ من خلال تشوّه بعضها، وهي مطلية بطلاء مقاوم للصدأ.

- وأما النوع الثاني فهي عبارة عن رفوف مفتوحة من الجهات الثلاثة وتم إغلاق الظهر فقط، وجاءت ذات ارتفاع مناسب جدا عن الأرضية، وهو ما يضمن سلامة التحف في حالة

تسربات المياه، وتتألف من أربعة أو خمسة طوابق تتميز بعمقها القليل، وصغر المساحة المخصصة لوضع التحف، وهذا الأمر يتكرر أيضا في النوع الثاني. (الصورة رقم 2)

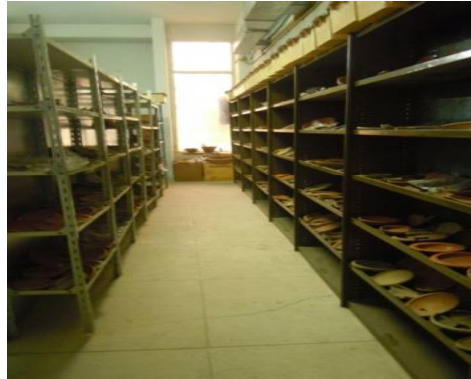
الصورة رقم (01) النوع الأول من الرفوف.

- ففي النوع الأول تم فتحها من الجهة الأمامية فقط، وهي تلتصق مباشرة بالأرضية، إذ لم تترك أي مسافة بين الأرضية والرف الأدنى وهي تتضمن ستة طوابق، وأحيانا سبعة. (الصورة رقم 1)

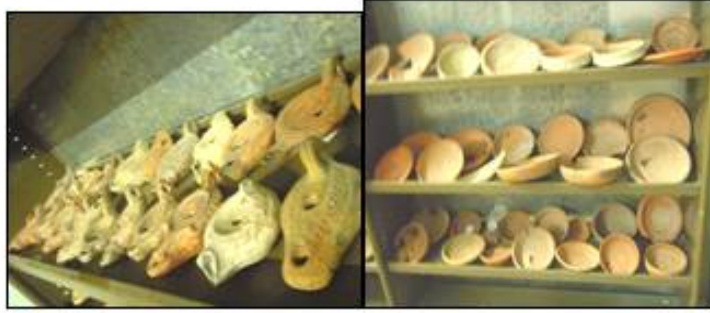
الصورة رقم (04) ترتيب المصاييح الزينية.

الصورة رقم (03) ترتيب الصحون الفخارية.

- أغلب المواد رتبت على حسب نوع المادة والوظيفة، (الصورة 3، 4) كما أن الترتيب احترم أيضا الفترة التي تعود لها هذه القطع، حيث نجد في أول القاعة الرف الأول الذي يستند على الحائط والمخصص لفترة ما قبل التاريخ ويقابله مباشرة رفان يلتقيان عند الظهر مخصصان للفترة الإسلامية، وما تبقى من الرفوف التي يتجاوز عددها تسعة رفوف خاصة بالفترة القديمة، وهنا يلاحظ تقسيم القاعة على حسب التسلسل الكرونولوجي، وهي طريقة فعالة جدا في تسهيل الوصول إلى القطع.

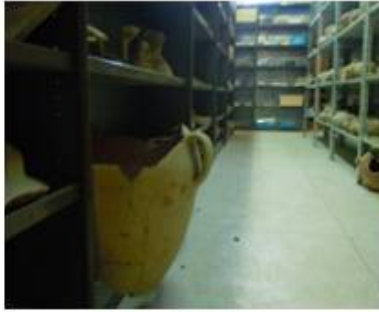
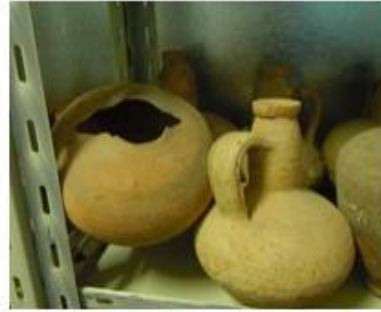
- الوضع المباشر على الرفوف بدون استخدام أي فواصل.
- عدم احترام مساحة طوابق الرفوف والتي نجدها غالبا ما تحتوي على أعداد هائلة أكثر من الحجم الذي يمكن أن تستوعبه، ما أدى إلى تهديد سلامة التحف التي وضعت بشكل غير سليم، فهي كثيرا ما تتكئ على بعضها البعض ما يجعلها تحتك فيما بينها، (الصورة رقم 5) وهذا أمر يستلزم على الطاقم الساهر على رعاية المخزن تفاديه، بالإضافة إلى وجود عدد معتبر من القطع خارجة عن حافة الرفوف (الصورة رقم 6) وهو أمر خطير قد يؤدي إلى انكسار القطع بشكل كامل، وبالتالي ضياع التحفة وفقدانها نهائيا، خاصة وأنها سريعة التكسر.

- إنَّ عملية وضع بطاقات الجرد المرافقة للتحف المرتبة على الرفوف، لم تشمل كل الرفوف.
- هناك تراكم للقطع بعضها فوق البعض، حيث وضعت الواحدة فوق الأخرى كالصحن مثلا، وذلك دون وضع أي حواجز بينها، وهذا بالإضافة إلى عدم ترك مسافات فاصلة بين القطع.
- لم يراع في طريقة وضع التحف المعايير الأمنية بالشكل الكافي، أي لم يتم مراعاة ثبات القطع أثناء الترتيب.

الصورة رقم (05) الاستغلال المكثف للرفوف. الصورة رقم (06) عدم مراعاة حجم التحفة مع مكان حفظها.

- التشوه الذي تعرضت له بعض الرفوف كان سببه تحميل الطوابق أكثر من طاقتها.
- ب - الخزانات:**
- استخدمت خزانتان فقط، هذا المخزن؛ وهما مصنوعتان من مادة الخشب، وجاءتا على شكل أدراج صغيرة متراكبة وقليلة العمق، وفي كثير من الأحيان تم الاستغناء عن بعضها، وقد استعملت هذه الخزانات في حفظ القطع النقدية التي وضعت على طريقتين:
- ففي حالة ما إذا كانت القطعة النقدية تحمل رقم الجرد فإنها توضع داخل ألبومات ذات جيوب خاصة، حيث بوضع القطعة رفقة بطاقة ورقية صغيرة تحمل رقم الجرد .
  - وفي حالة ما إذا كانت القطعة النقدية لا تملك رقم الجرد، فإنها تعد من الهبات التي منحت مؤخرا للمتحف، ولذلك توضع داخل أكياس بلاستيكية شفافة رفقة بطاقة تحمل مختلف المعلومات حولها مثل العدد، طريقة الاقتناء، المصدر، الوصف، التاريخ.

- أغلب تجهيزات المخزنين تحتاج إلى أعمال الصيانة مثل الخزانات والرفوف وغيرها، أو إعادة تجديدها بما يضمن سلامة التحف بشكل أكبر.
- وجوب الاستغناء عن كل الأغراض التي لا يتم استخدامها خاصة الأغراض الخشبية، والتي تهدد المخزن في حالة الحرائق كما أن هذه العملية تساعد في زيادة المساحة في المخزنين.

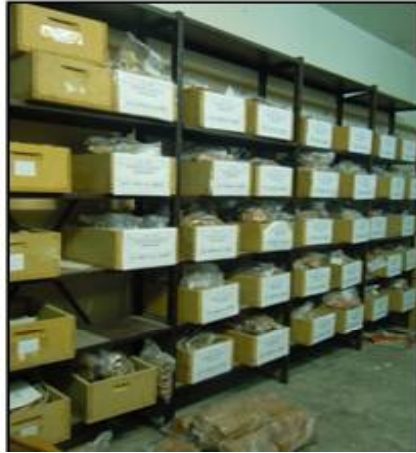
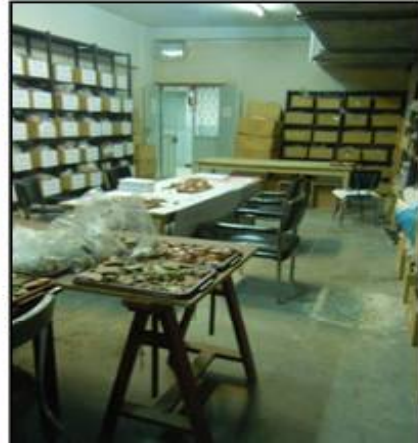
مخزن أنيسة هو أحدث من مخزن روجي جيري من الناحية التاريخية، حيث افتتح سنة 2006، ويتخذ مدخل هذا المخزن نفس شكل مدخل المخزن الأول، وهو عبارة عن قاعة مستطيلة شكل، (الصورة رقم 7) تحوي بداخلها المكتشفات المستخرجة من الحفريات الأثرية التي أقيمت بين السنوات 1977 - 1984، وتتمثل المقتنيات في مجموعات كبيرة من القطع الفخارية والخزفية، كما نجد كذلك قطع عظمية وزجاجية ومعدنية وحتى حجرية، بالإضافة إلى القطع المشكلة اللوحات الفسيفسائية. (الصورة رقم 8).

الصورة رقم (07) مخزن أنيسة محمدي. الصورة رقم (08) شكل حفظ مختلف المواد بالمخزن.
